**PLAN DE MOVILIDAD Y REHABILITACIÓN DE LA AVENIDA CIRCUNVALAR
ENTRE LA CALLE 14 Y CALLE 2 E, EN PEREIRA RISARALDA.**

**UNIVERSIDAD LIBRE SECCIONAL PEREIRA
FACULTAD DE INGENIERÍAS
PROGRAMA DE INGENIERÍA CIVIL
PEREIRA
2012**

**Trabajo de grado para optar al título de
Ingenieros Civiles**

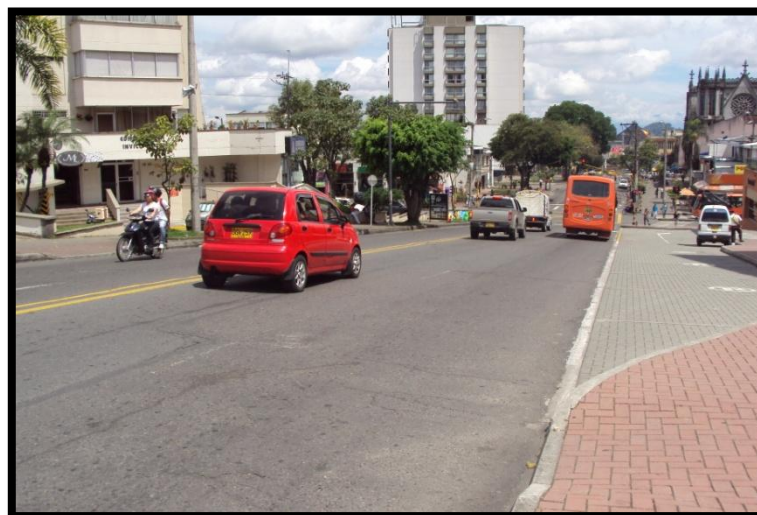
Fotografía No. 1 Unidad de muestreo número 1.

Cuadro No. 14 Resumen PCI –Zona calle 14 a calle 13 INDICE DE CONDICION DE PAVIMENTO CARRETERAS CON SUPERFICIE ASFALTICA			
EXPLORACION DE LA CONDICION POR UNIDAD DE MUESTREO			
ZONA		ABSCISA INICIAL	UNIDAD DE MUESTREO
Calle 14 a calle 13		Ko+000	1
CODIGO VIA		ABSCISA FINAL	AREA MUESTREO (M2)
		K0+084.7	1033.34
INSPECCIONADA POR			FECHA
Carlos A. Sánchez E y Rafael Flórez Borja			17/07/2011
TIPO DE FALLA	SEVERIDAD	UNIDAD	CANTIDAD TOTAL
1	L	M ²	19.33
3	L	M ²	125.84
11	L	M ²	45.88
11	M	M ²	6.1

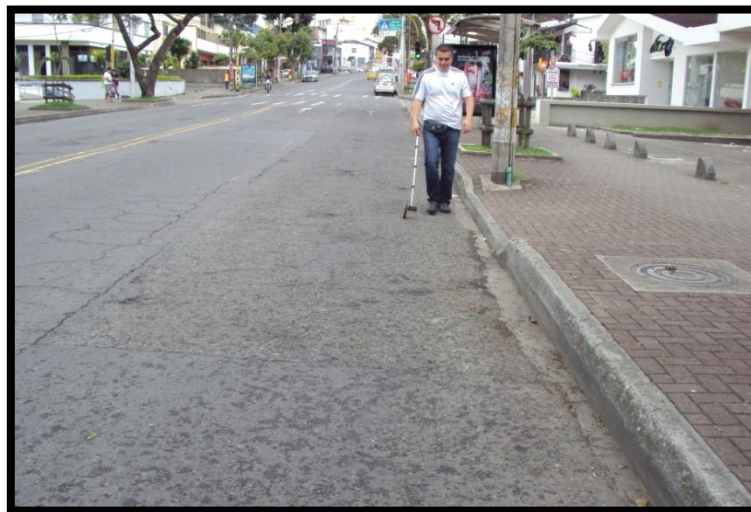
Fotografía No. 4 Unidad de muestreo número 4.

TIPO DE FALLA	SEVERIDAD	UNIDAD	CANTIDAD TOTAL
1	L	M ²	5.76
1	M	M ²	11.16
3	L	M ²	119.7
3	M	M ²	59.8
10	L	ML	32.2
11	L	M ²	376.79
19	L	M ²	17.5

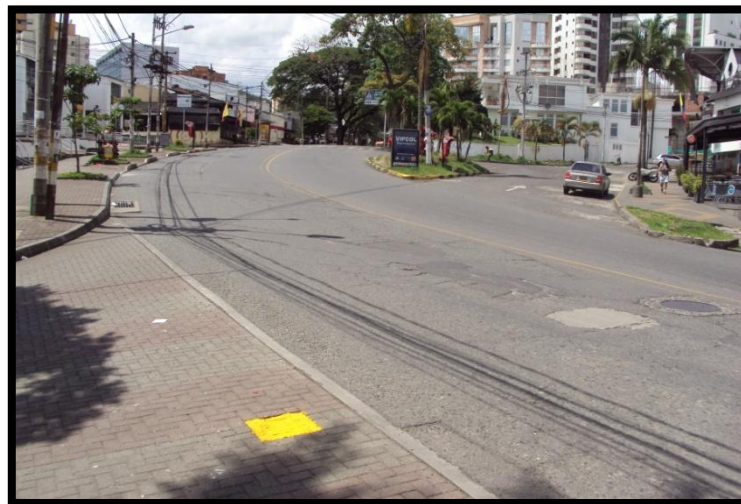
Fotografía No. 5 Unidad de muestreo número 5.

Cuadro No. 22 Resumen PCI –Zona calle 10 a calle 9			
INDICE DE CONDICION DE PAVIMENTO			
CARRETERAS CON SUPERFICIE ASFALTICA			
EXPLORACION DE LA CONDICION POR UNIDAD DE MUESTREO			
ZONA: MONOS		ABSCISA INICIAL	UNIDAD DE MUESTREO
calle 10 a calle 9		k0+372.4	5
CODIGO VIA		ABSCISA FINAL	AREA MUESTREO (M2)
		k0+440.4	829.6
INSPECCIONADA POR			FECHA
Carlos A. Sánchez E y Rafael Flórez Borja			17/07/2011
TIPO DE FALLA	SEVERIDAD	UNIDAD	CANTIDAD TOTAL
1	L	M ²	3.6
3	L	M ²	128
3	M	M ²	21
10	L	ML	13.7
11	L	M ²	42.53

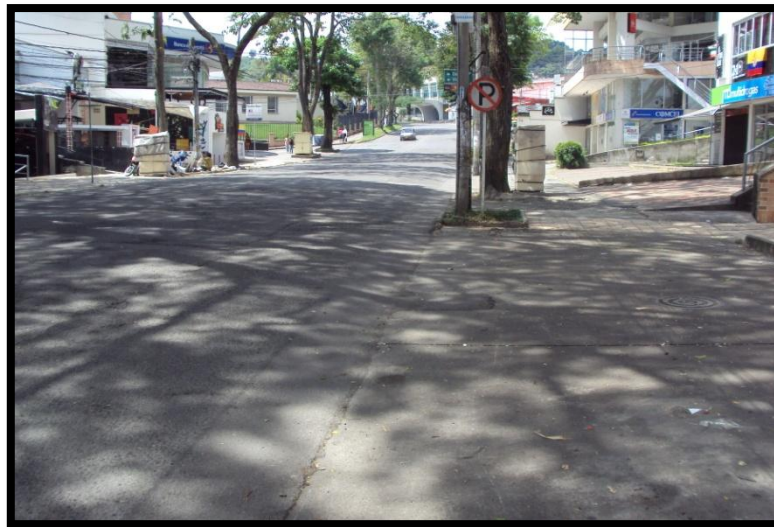
Fotografía No. 6 Unidad de muestreo número 6.

Cuadro No. 24 Resumen PCI –Zona calle 9 a calle 8			
INDICE DE CONDICION DE PAVIMENTO			
CARRETERAS CON SUPERFICIE ASFALTICA			
EXPLORACION DE LA CONDICION POR UNIDAD DE MUESTREO			
ZONA: BANCO DE BOGOTA		ABSCISA INICIAL	UNIDAD DE MUESTREO
calle 9 a calle 8		k0+440.4	6
CODIGO VIA		ABSCISA FINAL	AREA MUESTREO (M2)
		k0+589.6	1820.24
INSPECCIONADA POR			FECHA
Carlos A. Sánchez E y Rafael Flórez Borja			17/07/2011
TIPO DE FALLA	SEVERIDAD	UNIDAD	CANTIDAD TOTAL
1	L	M ²	8
1	M	M ²	18.6
3	L	M ²	91.8
3	M	M ²	176.6
10	L	ML	62
11	L	M ²	480.03

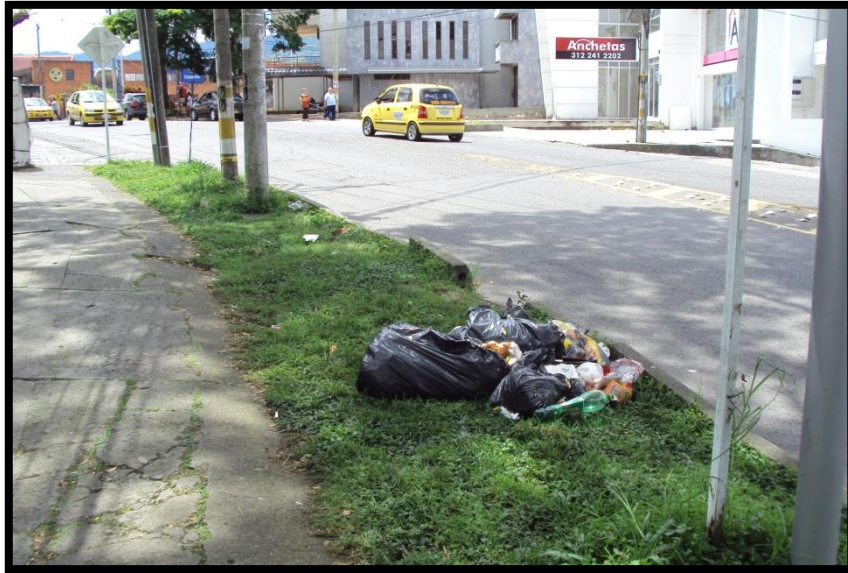
Fotografía No. 30 Mala disposición de residuos sólidos

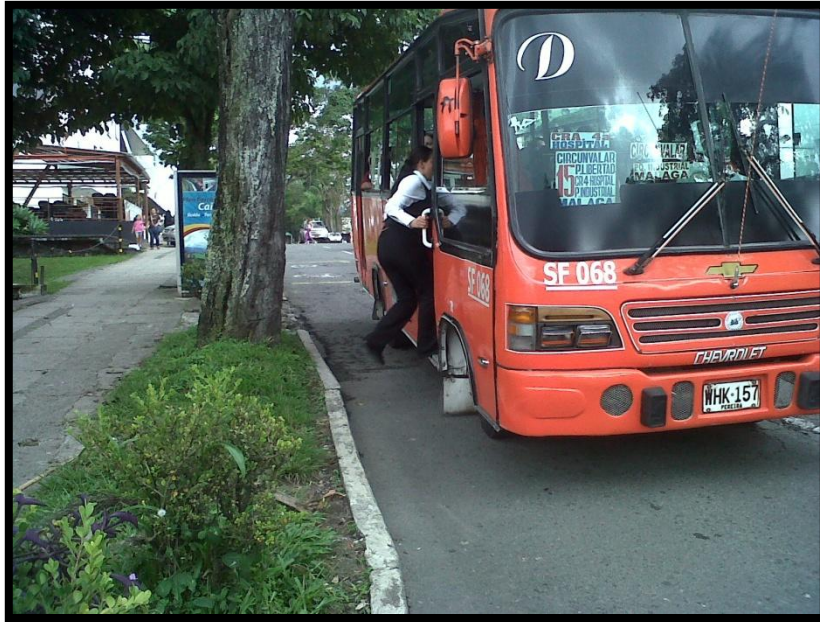
Fotografía No. 34 Ausencia de paradero de buses

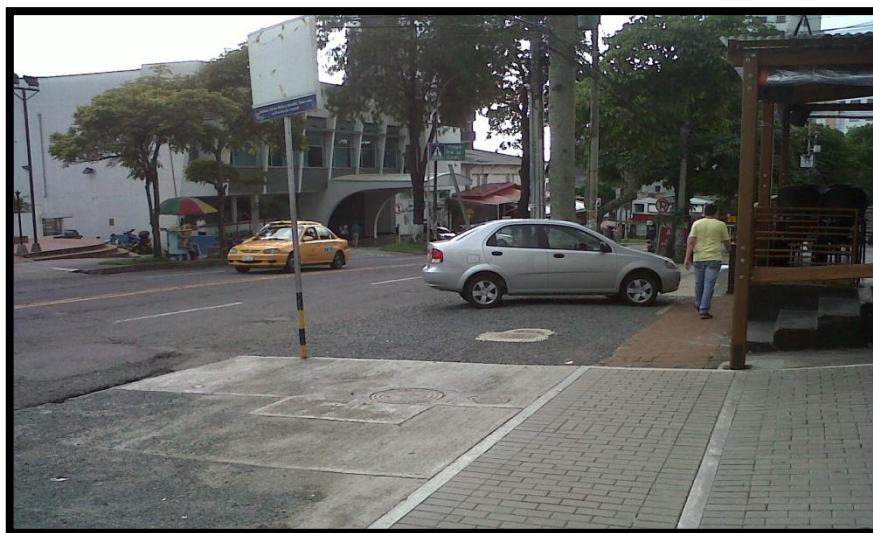
Fotografía No. 37 Reducción de la zona peatonal por parte del automóvil

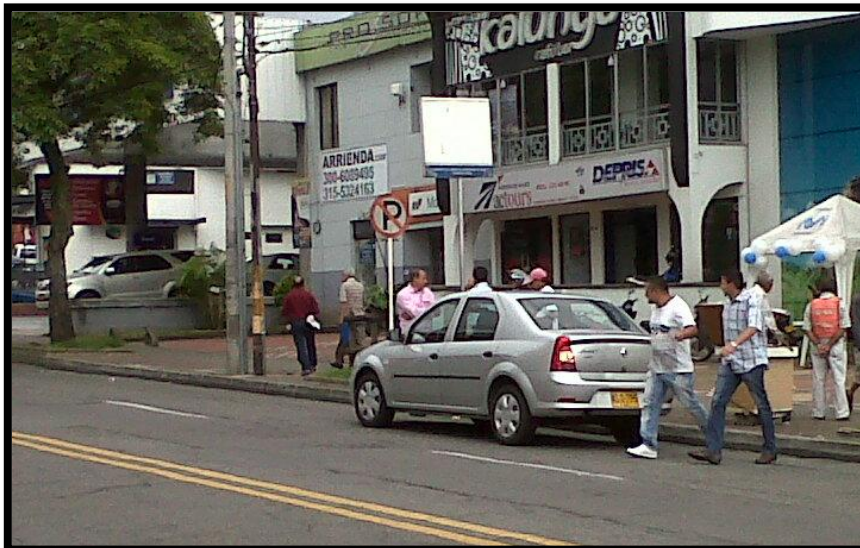
Fotografía No. 42 Estacionamiento en sitios prohibidos.

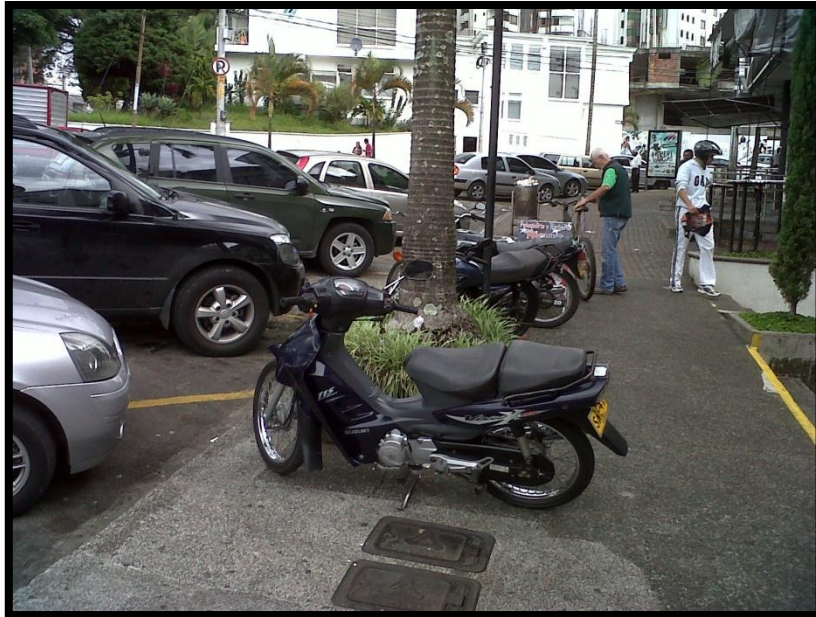
Fotografía No. 43 Ocupación de los andenes para parqueadero de motos.

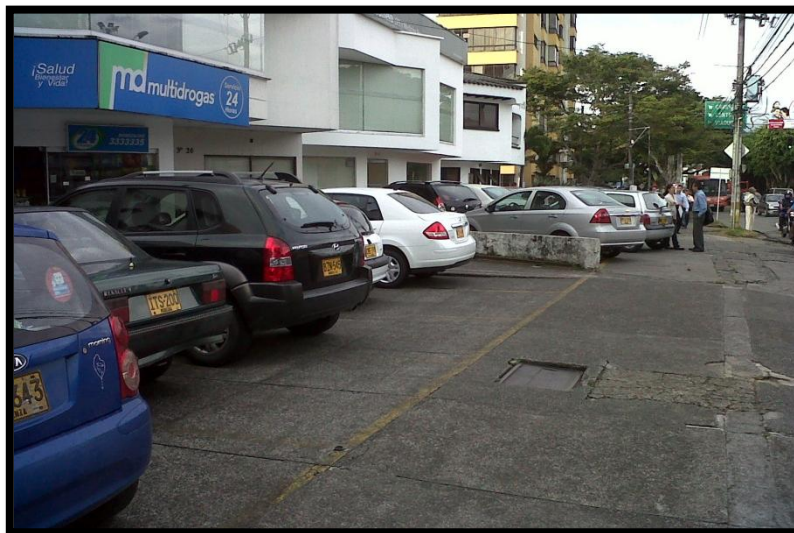
Fotografía No. 44 Ocupación de zonas peatonales.

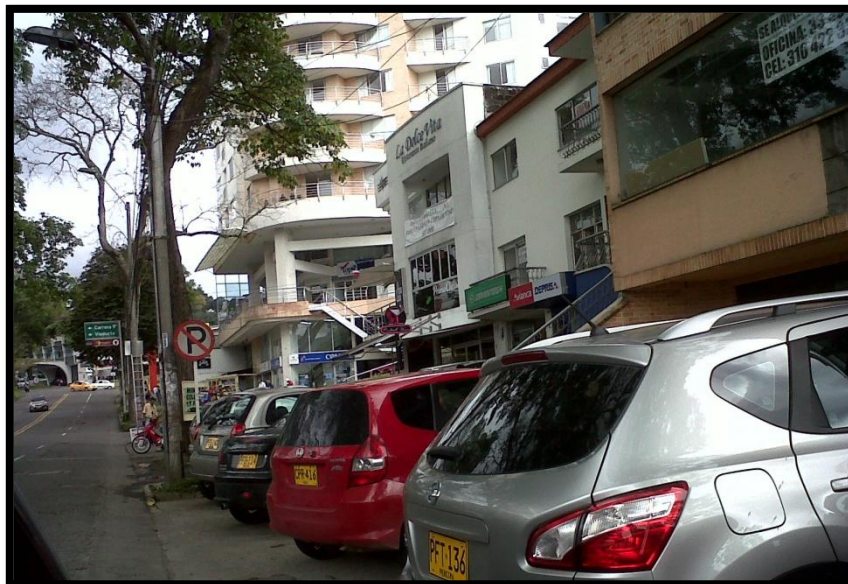
Fotografía No. 46 Estacionamiento en zonas prohibidas

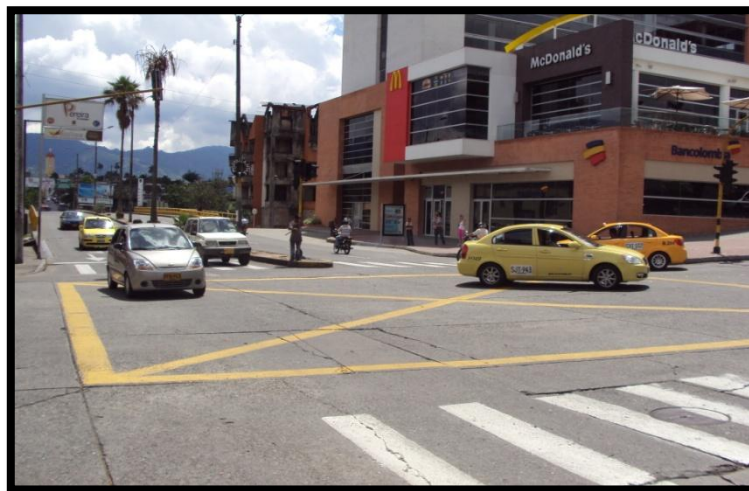
Fotografía No. 56 Panorámica intersección Invico.

De los niveles de servicio obtenidos se puede evidenciar que actualmente la intersección de Invico opera en condiciones aceptable pero no las mejores, debido a que en las horas picos se presenta grandes filas y demoras lo cual hace que la movilidad sea deficiente y de poca calidad especialmente en el acceso 4, ya que este recibe todo el tránsito vehicular que proviene del centro de la ciudad. Posteriormente, en las proyecciones de crecimiento del parque automotor en la ciudad de Pereira para el año 2032, esta intersección estará operando en condiciones muy desfavorables, ya que sus niveles de servicio están a punto de colapsar llegando a niveles de servicio casi que aceptables como D y peores como F, donde la movilidad para ese año estaría totalmente colapsada.

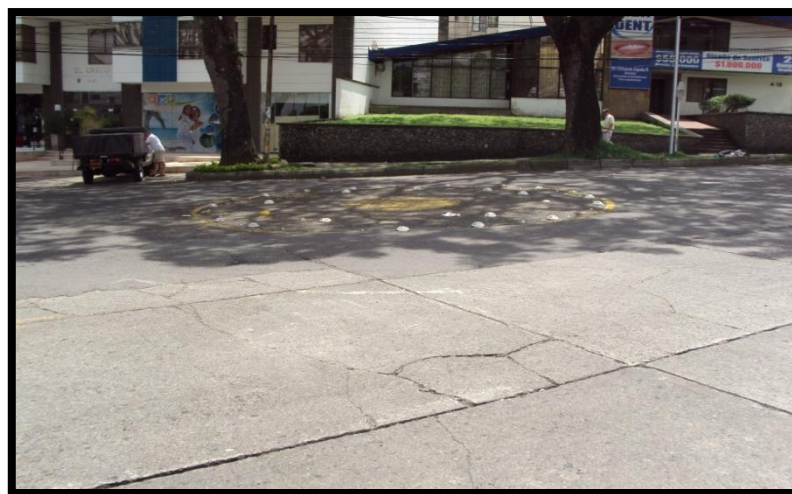
Fotografía No. 57 Panorámica intersección Buñuelos Días.

De los resultados obtenidos se puede deducir que la capacidad de la glorieta es insuficiente de acuerdo a los cálculos realizados por medio de la ecuación Wardrop, los cuales se compararon con los VHMD obtenidos por medio del aforo, concluyendo que el flujo vehicular actualmente supera la capacidad de servicio prestada por la glorieta, produciendo demoras y congestión vehicular especialmente en las horas picos de la avenida Circunvalar.
